**ÚJ TECHNOLÓGIÁK ÉS ANYAGOK A PÁLYAÉPÍTÉSBN ÉS FENNTARTÁSBAN
SZAKMAI TOVÁBBKÉPZÉS
BÉKÉSCSABA, 2011. augusztus 31 - szeptember 2.**

A VASÚTI ALÉPÍTMÉNY KARBANTARTÁSÁNAK ÉS REHABILITÁCIÓJÁNAK EGYES KÉRDÉSEI

SZÉCHENYI ISTVÁN EGYETEM
Dr. Horvát Ferenc
főiskolai tanár

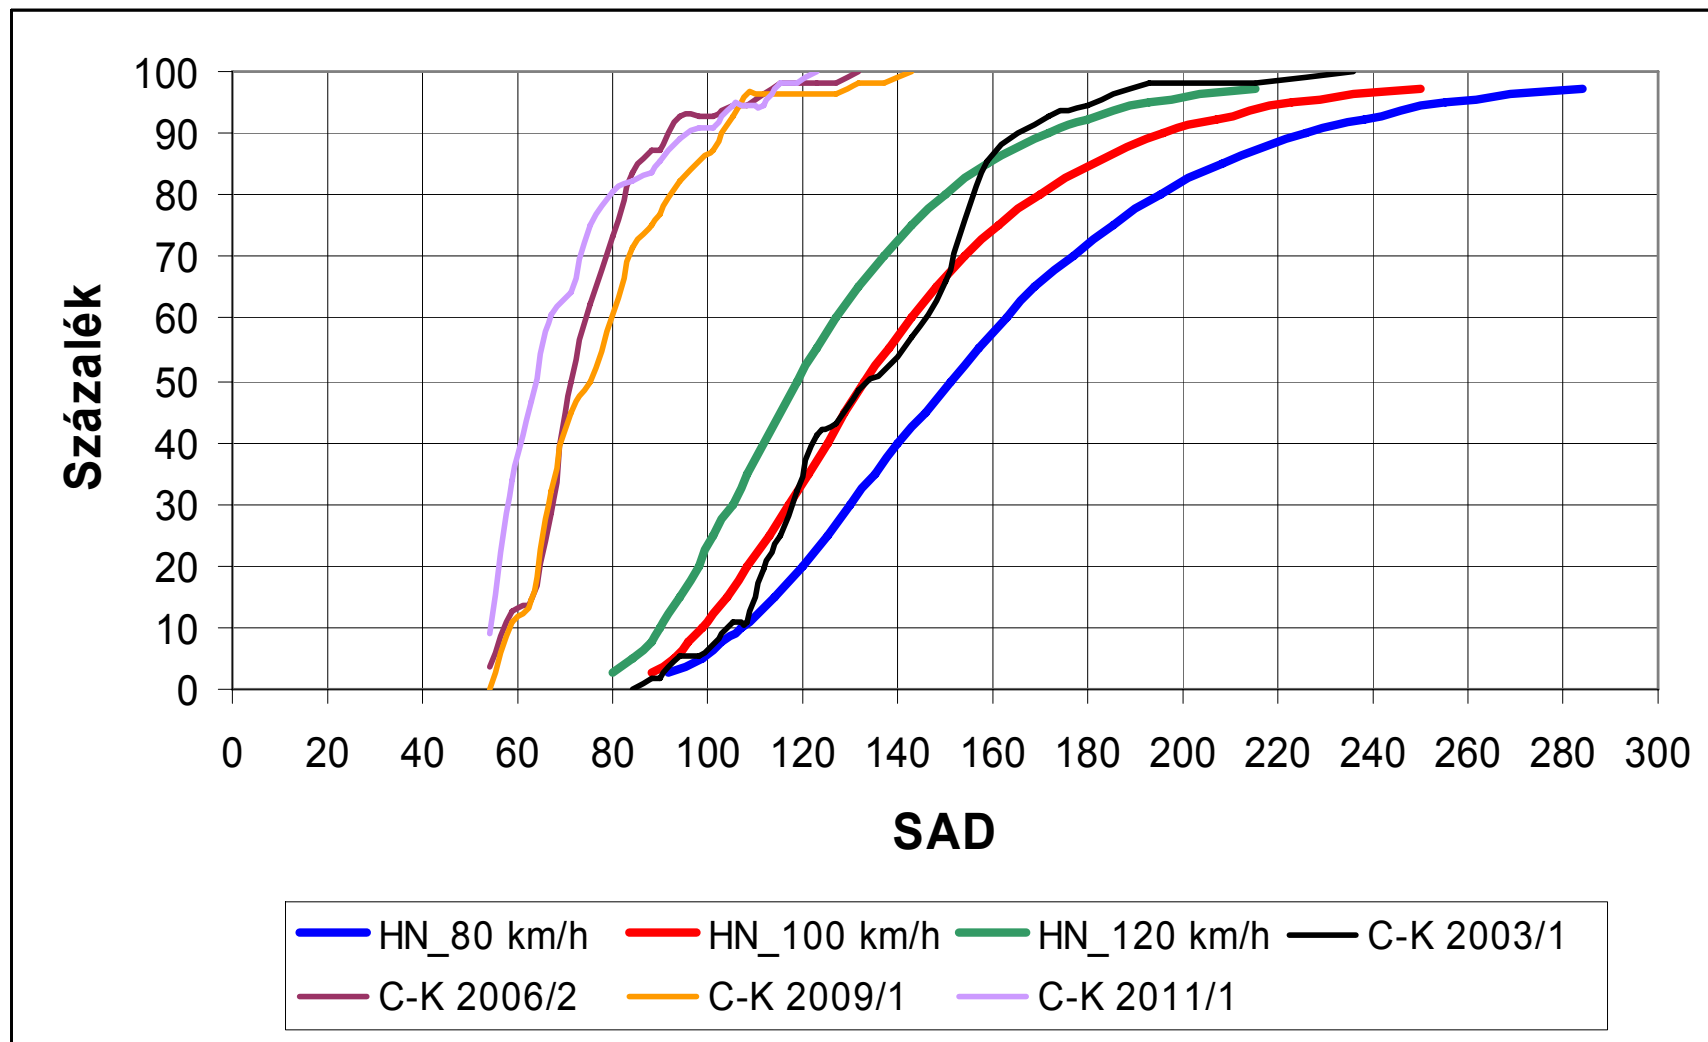
A Cegléd – Kecskemét vonalszakasz SAD szám eloszlásgörbéinek változása a 20+00 – 300+00 szelvények között

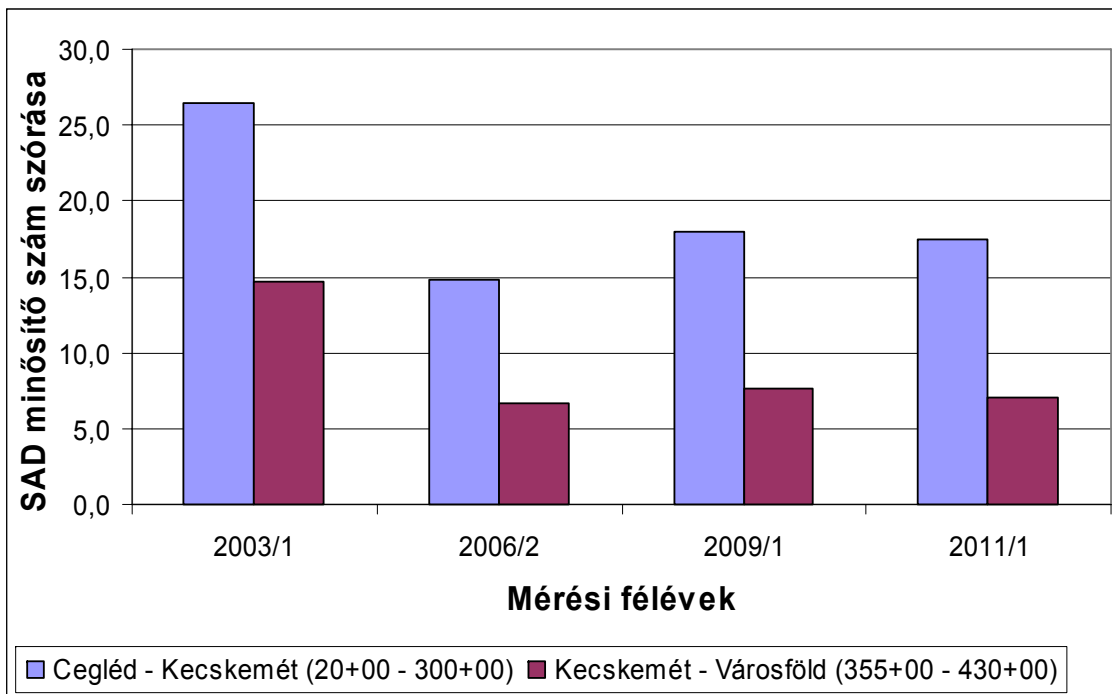
A SAD minősítő és a SUP mérőszám szórásának alakulása
