**ÚJ TECHNOLÓGIÁK ÉS ANYAGOK A PÁLYAÉPÍTÉSBEN ÉS FENNTARTÁSBAN
SZAKMAI TOVÁBBKÉPZÉS
BÉKÉSCSABA, 2011. augusztus 31 - szeptember 2.**

A VASÚTI ALÉPÍTMÉNY KARBANTARTÁSÁNAK ÉS REHABILITÁCIÓJÁNAK EGYES KÉRDÉSEI

SZÉCHENYI ISTVÁN EGYETEM

Dr. Horvát Ferenc
főiskolai tanár

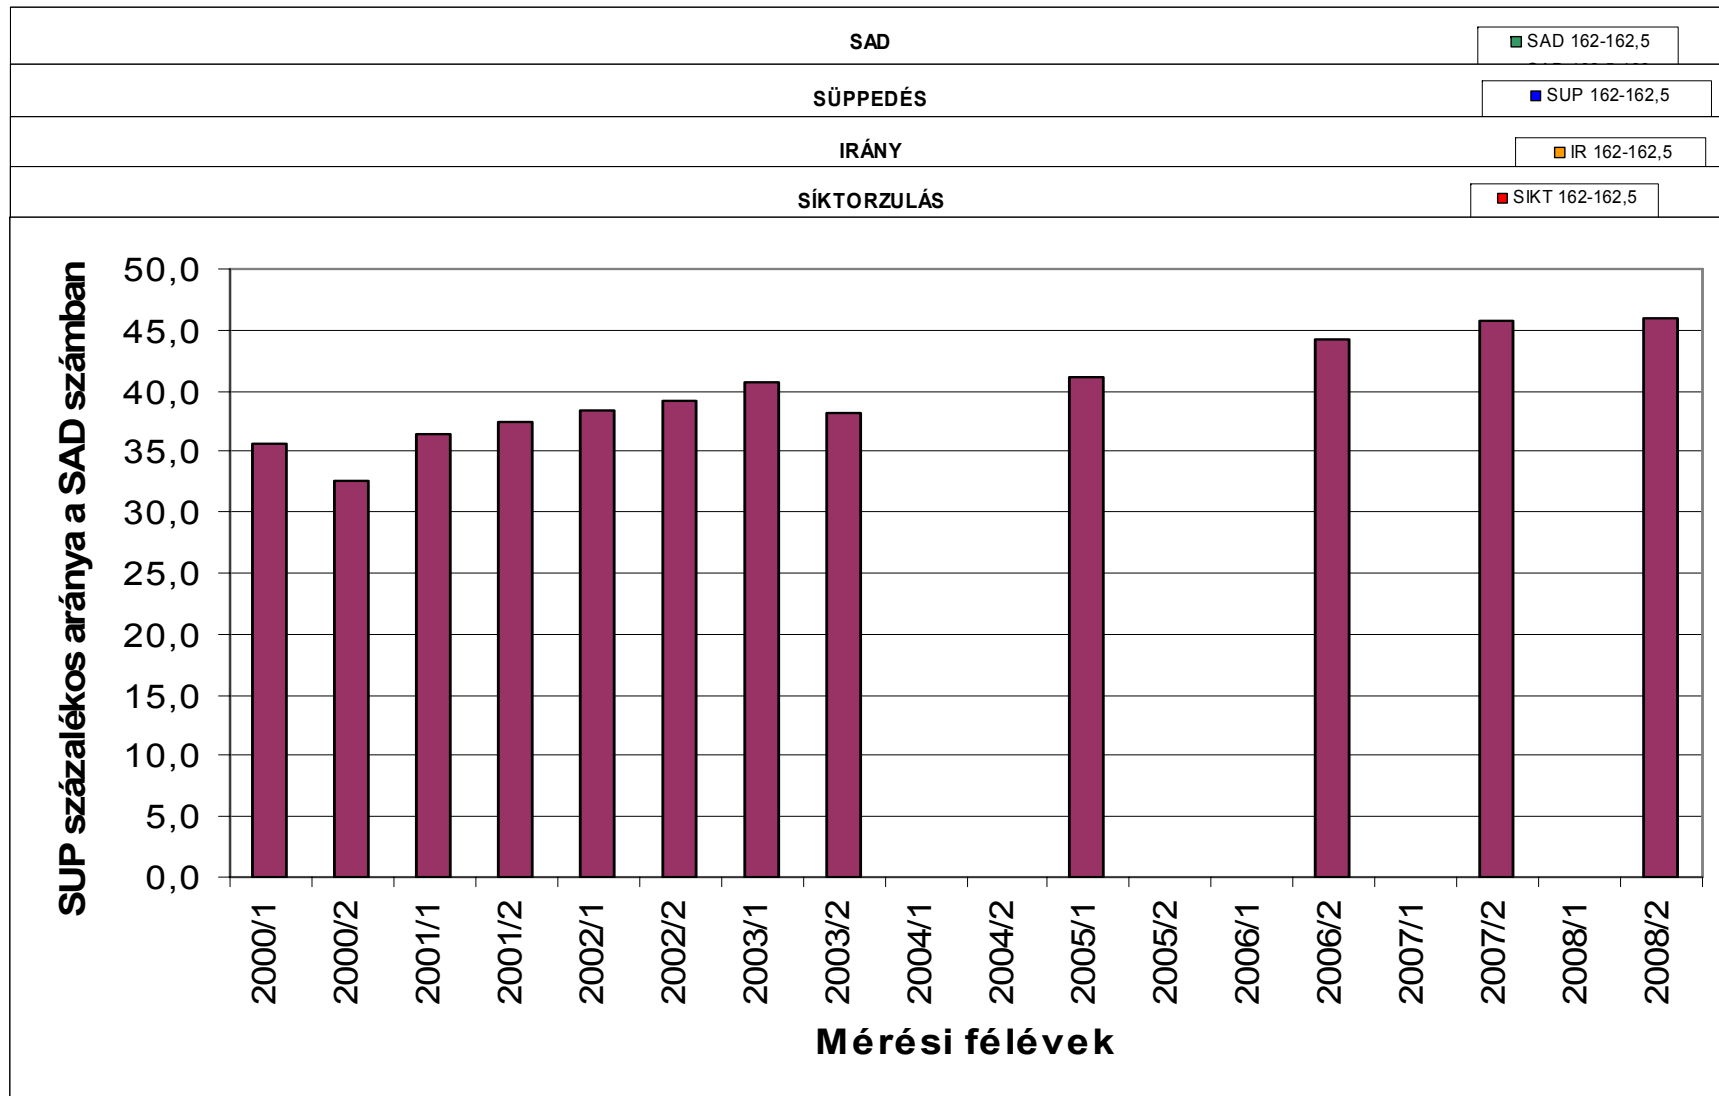
2.3. Felépítményi mérővonati adatok elemzése

Budapest - Hegyeshalom vonal,
1620/1630 szelvények között (Lébény - Kimle), jobb vágány

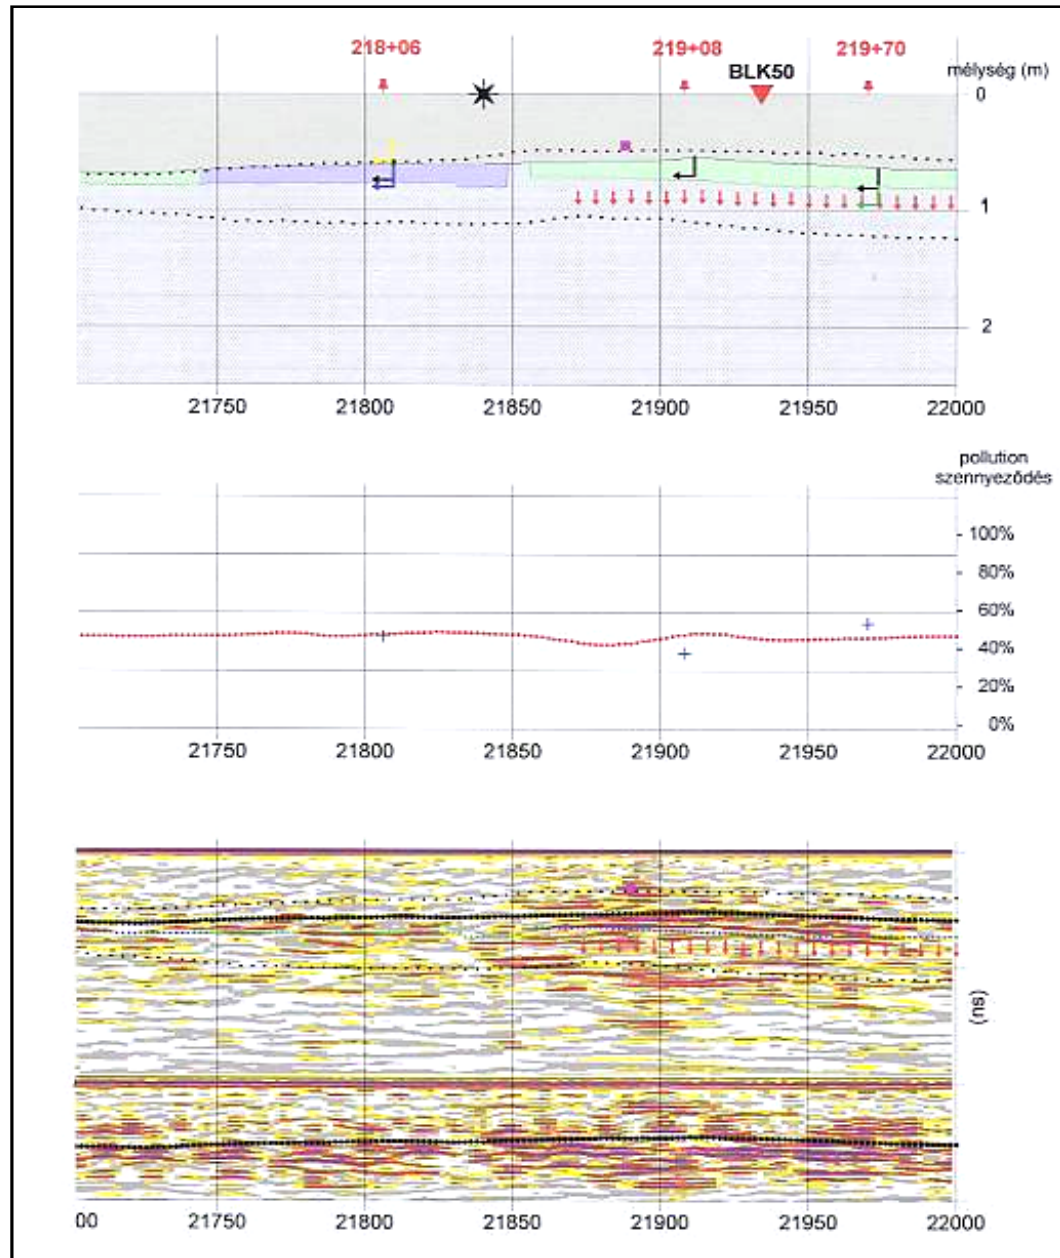
Radargram, mérési eredménylap és jelmagyarázata

kevésbé szennyezett ágyazat
 	ágyazat / szennyezett ágyazat
 	védőréteg – hom. kavics
 	védőréteg - salak
 	földmű – homok
 	földmű – finom homok

földmű - agyag
 	földmű - iszap

földmű - kavics
 	nem meghatározott réteg
 	hiba és/vagy anomália

talajtömb-határ
BLK 01 (+/?/!)	talajtömb elnevezése (minőségi megjelölés)

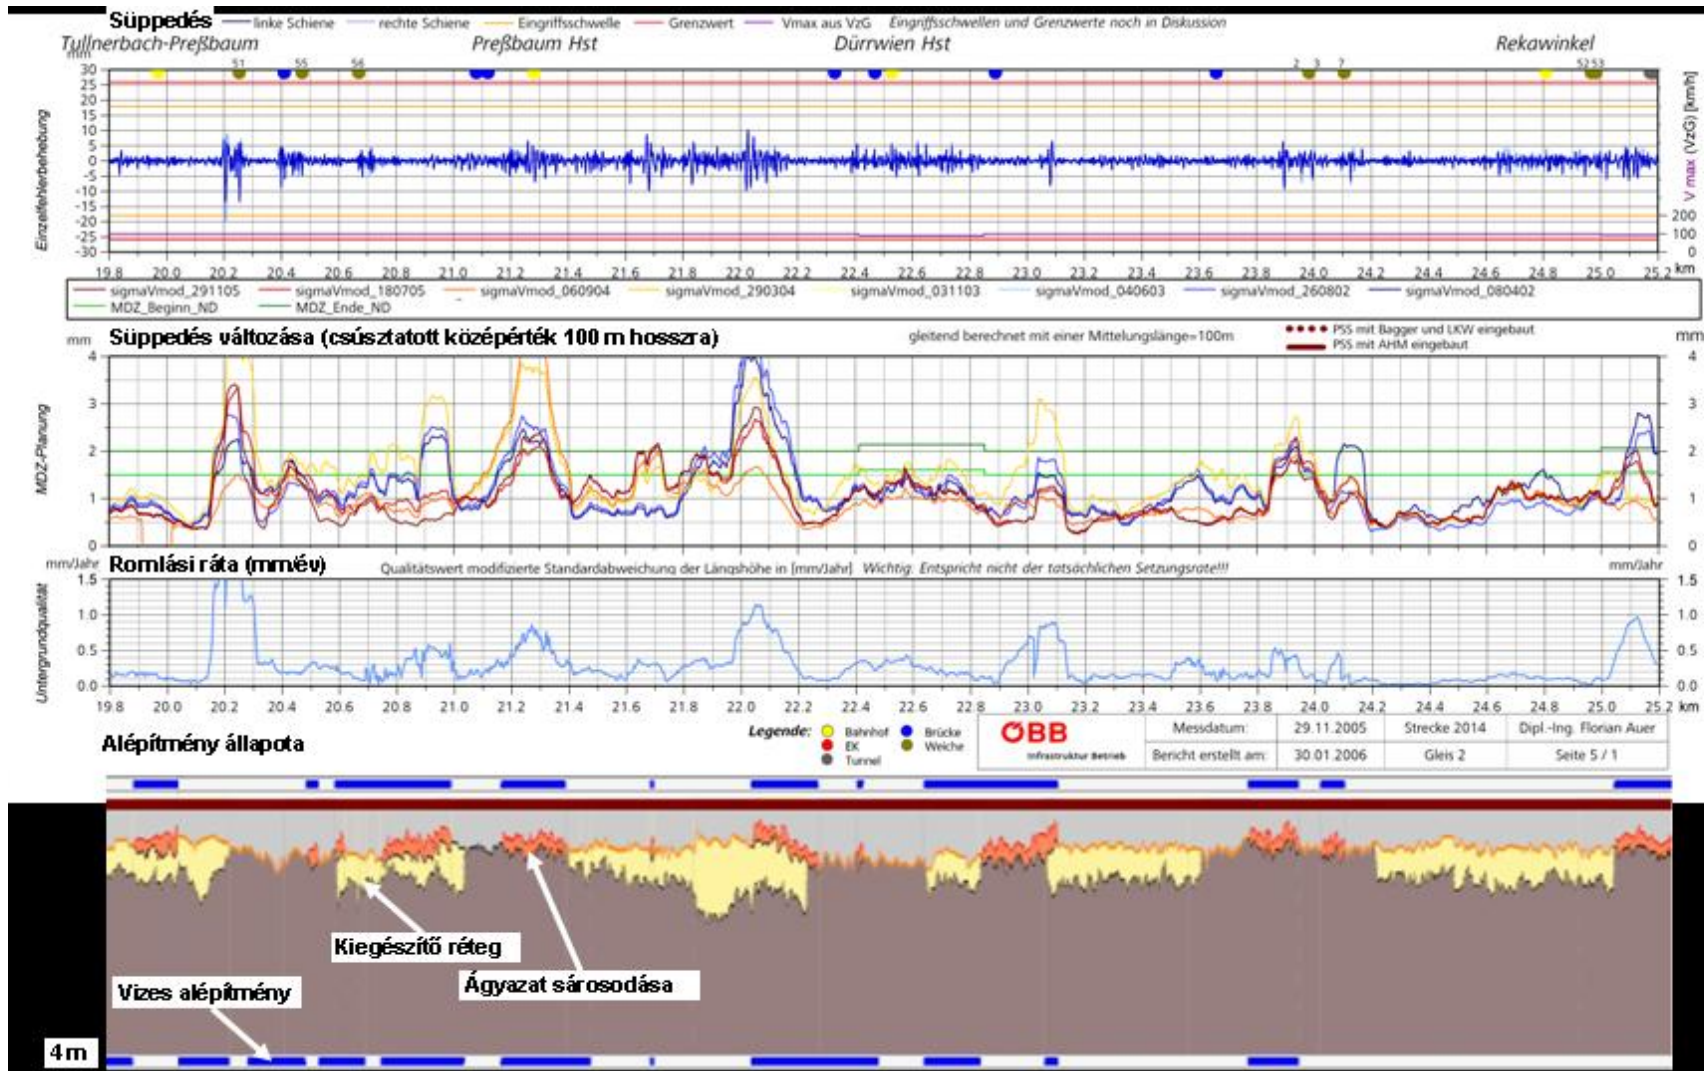
2.6. A vágánygeometria és a georadaros mérési eredménylap együttes kiértékelése

Rehabilitációs munkák, nagyobb hosszúságú alépítmény javítások ne történhessenek meg előkészítő georadaros értékelés nélkül!

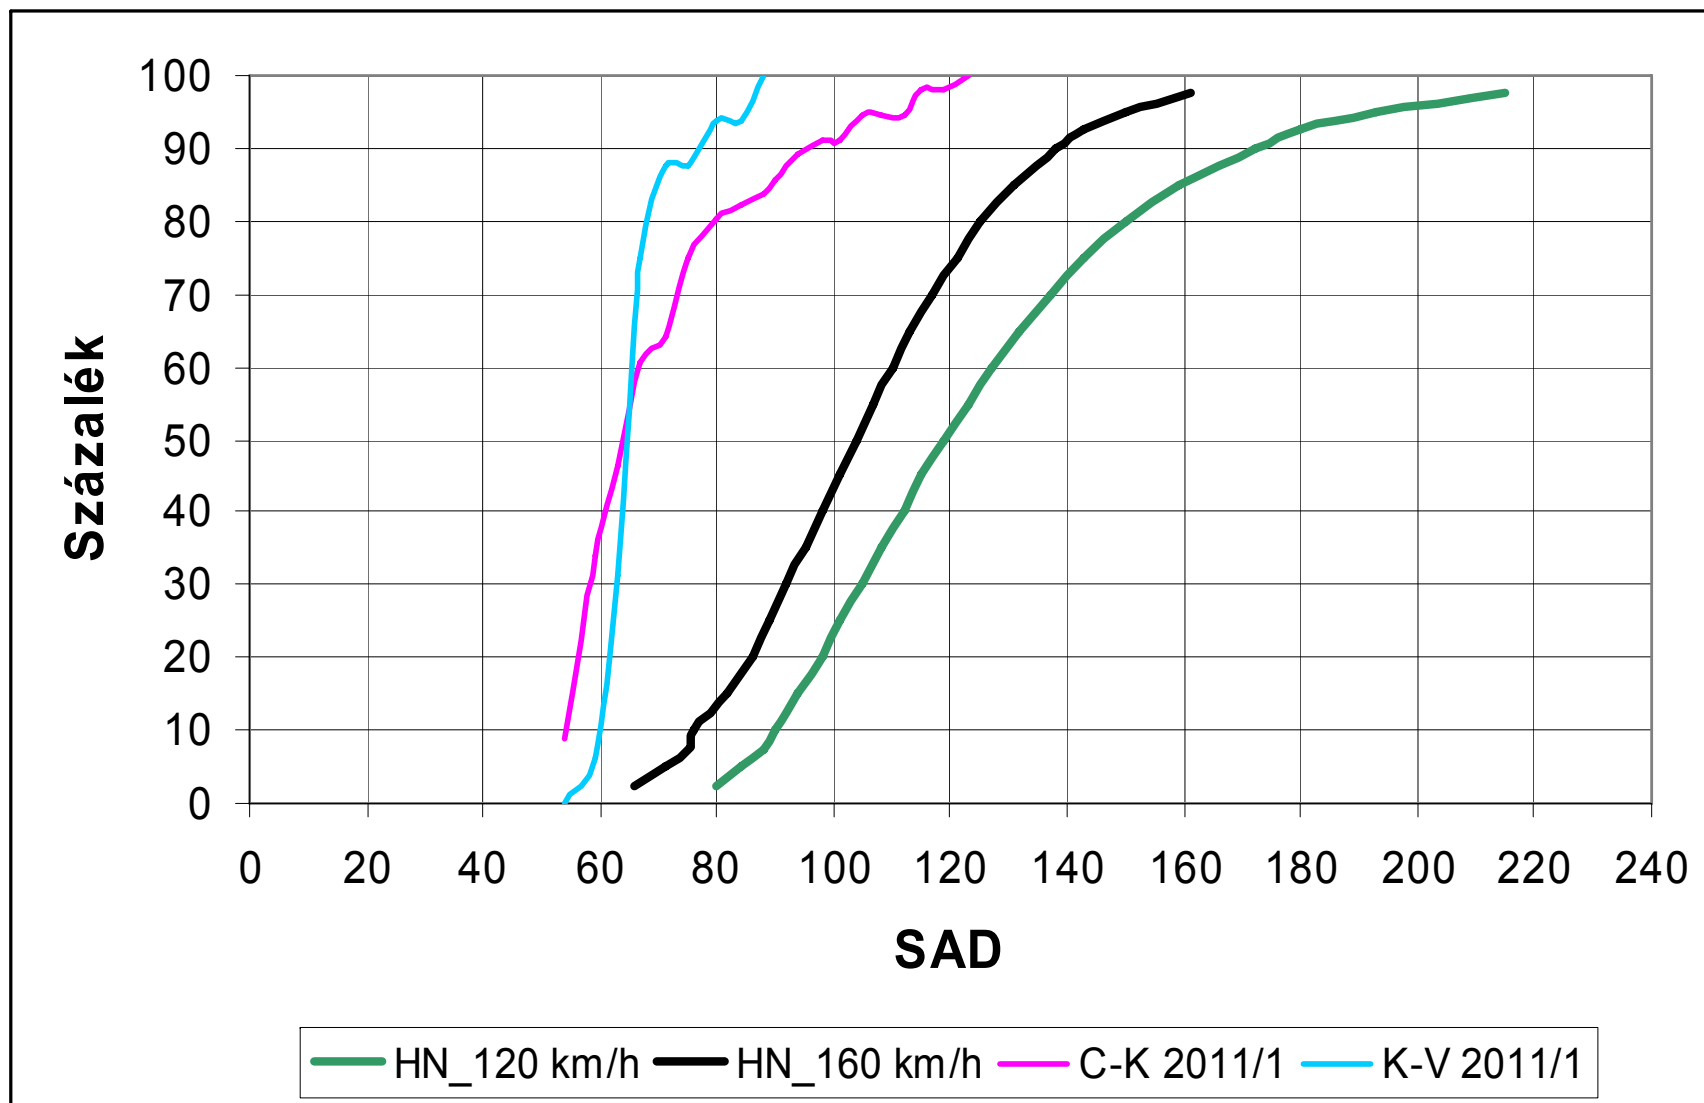
A két elemzett szakasz SAD eloszlásgörbéinek összehasonlítása a legutolsó (2011. év tavaszi) FMK-004 mérés eredményei alapján

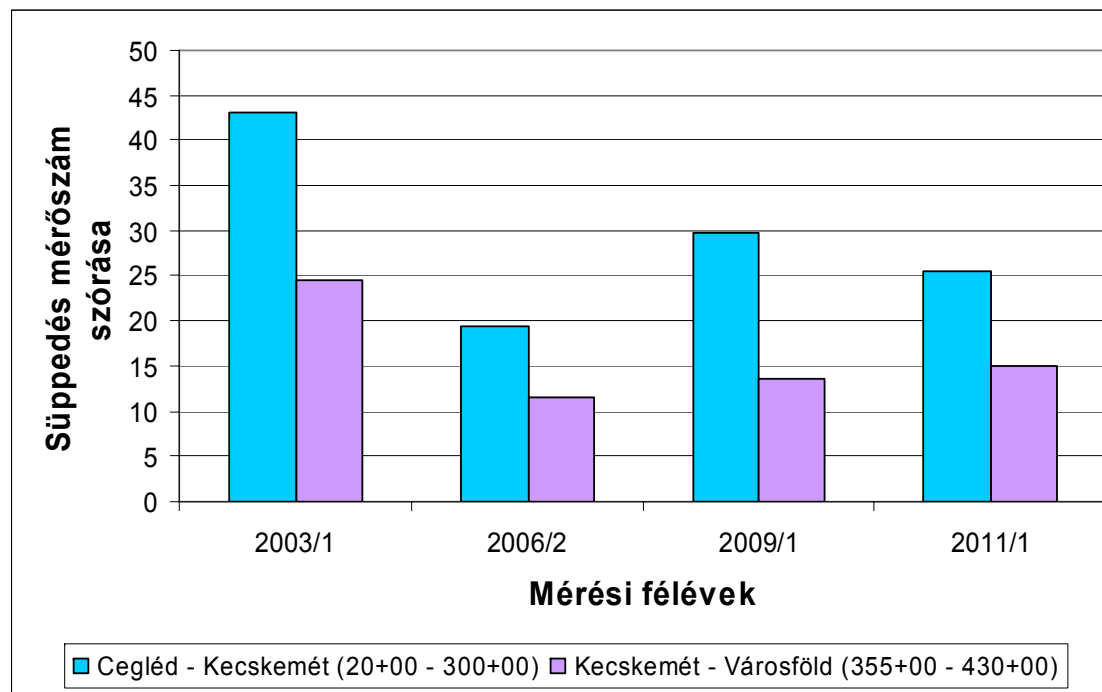
A SAD minősítő és a SUP mérőszám szórásának alakulása
